A 2019 nyarán bekövetkezett vízszennyezés hatása a Bene-patak halfaunájára

Impact of the water pollution on the fish fauna of the Bene stream in summer 2019 (Northeast Hungary)

Szepesi Zs.¹, Csipkés R.²

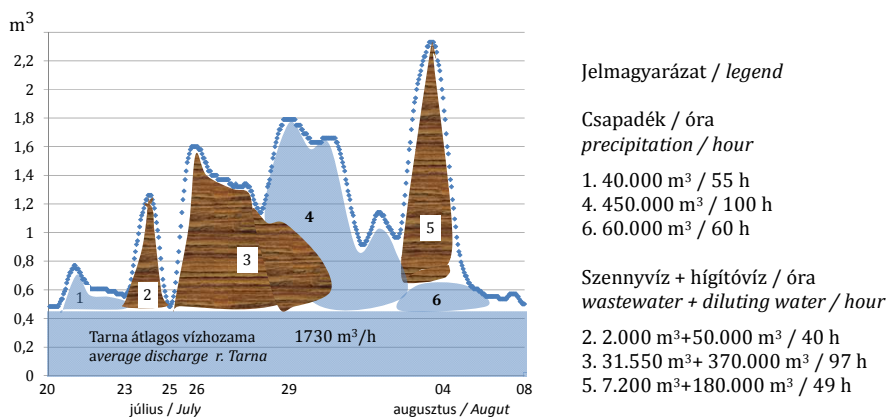
2. ábra. A Tarna vízhozamának összetétele Tarnaörsnél 2019. 07. 20 és 2019. 08. 08. között
Fig. 2. The composition of the water flow of the River Tarna at Tarnaörs between 20.07.2019 and 08.08.2019

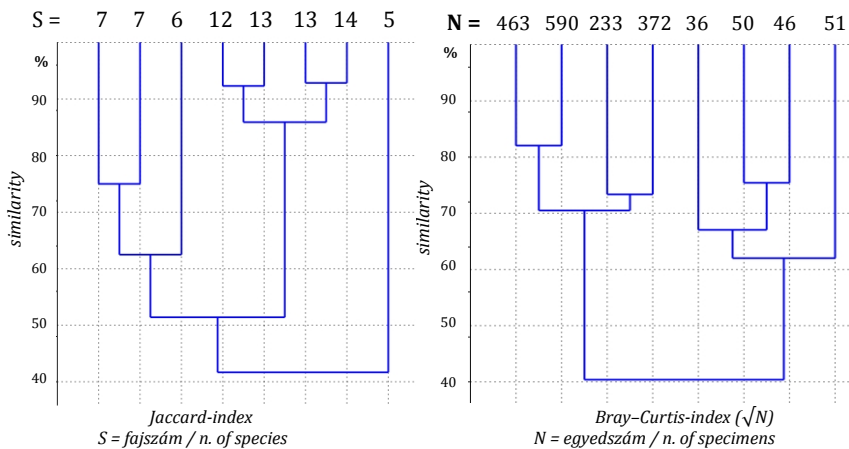
3. ábra. A Bene-patak B4 mintavételi helyén a halközösség változását mutató indexek (adult egyedek)
 Fig. 3. Indices showing changes in the fish community at sampling site B4 of the Bene stream (adults)

2020. évi két mintavétel eredménye alapján a halfauna minőségi és mennyiségi mutatói a szennyezés előtti állapothoz nagymértékben hasonlítanak (3. ábra), azaz a természetnek egy vegetációs időszak is elég volt a szennyezés okozta károk jelentős enyhítésére.

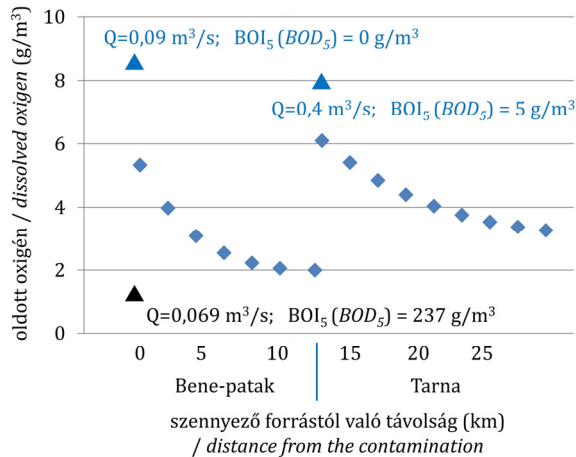
Számításunk szerint az Őzse-völgyi víztározóból leengedett szennyvíz hatására a Nyiget-pataktól 4 fkm-re (nagyjából Detk alatt) az oldott oxigén már 3 mg/l alá csökkent (4. ábra), az expozíciós idő 6–9 óra volt. 2019. 07. 22-én 18.00-kor megnyitották a Markazi-víztározót (URL3 6. mell. p. 13), árhullámot hoztak létre, a vízsebesség legalább duplájára nőtt. Ennek hatására a Nyiget-pataktól távolodva az expozíciós idő fokozatosan csökkent, de a Tarna és Bene-patak összefolyásánál is még legalább 3–5 óra volt. Az árhullám nagyjából Tarnaörs környékén érthette utol a szennyezett vizet (2. ábra).

Az oxigénkoncentráció kritikus helye a Nyiget-pataktól 14 fkm-re lenne (az oldott oxigén 2,01 mg/l), de közben 13 fkm-nél a Tarna hígítóvize jelentősen javított a vízminőségen. A kritikus hely meghatározásához (Clement & Kardos 2016; 11. mintapélda) a kiindulási értékek (részben tény, részben becslés alapján):

4. ábra. Az oldott oxigén változása a bevezetett szennyvíz hatására 2019. 07. 22-én.

Fig. 4. The change in dissolved oxygen due to the sewage discharged into the river on 22.07.2019.
