Az egykori Előkapu környéke id. Storno Ferenc rajzain

Fellebbezés az új városháza építése ellen

Fennmaradhat-e a Tűztorony?

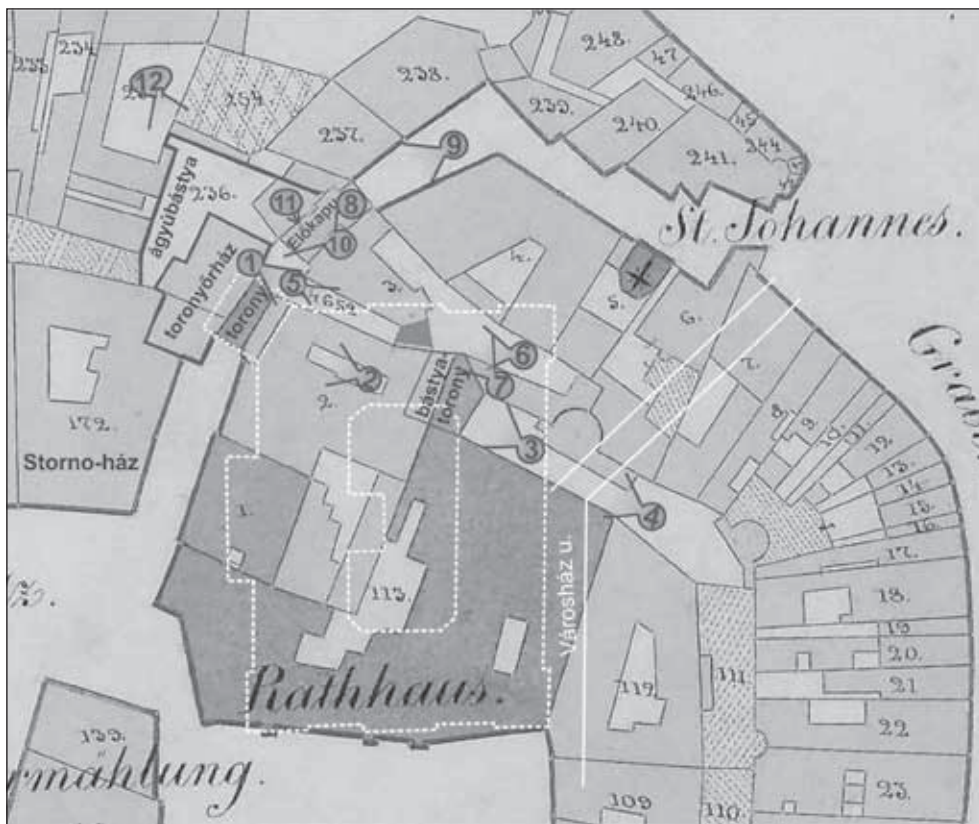
I. térkép: 1856-os kataszteri térkép az Előkapu környékéről. Az új városháza és Tűztorony alaprajza szaggatottan jelölve. A rajzok és fényképek felvételi helye sorszámmal és irányukkal berajzolva

tek.⁵ A Hochholtzer-ház életveszélyességét a kidúcolásokkal is csak enyhíteni lehetett. 1885-re a Tűztorony mellett álló, több személy tulajdonát képező ház (egykor Előkapu 4., a kataszteri térkép kivágatán: 2. parcellaszám) is a város birtokába került.

udvarra, mely a középső városfal és a Cavallar-ház (egykor Előkapu 8., a kataszteri térkép kivágatán: 4. parcellaszám) hátsó fala között húzódott a Trogmayer-házig (egykor Előkapu 10., a kataszteri térkép kivágatán: 5. parcellaszám) (6. kép). Rupprecht Mihály egyik felvételén is feltűnik ez a szűk udvar, ahogy a városfalról lenézve lefotózta (7. kép). Balra a bástyatorony támfala, közepén hátul a városi gárdistalak (egykor Előkapu 6., kataszteri térkép kivágatán: 3. parcellaszám), jobb szélén a Cavallar-ház hátsó homlokzata látszik. Az U-alakú ház két szárnyát hátul csupán egy falsáv kötötte össze.

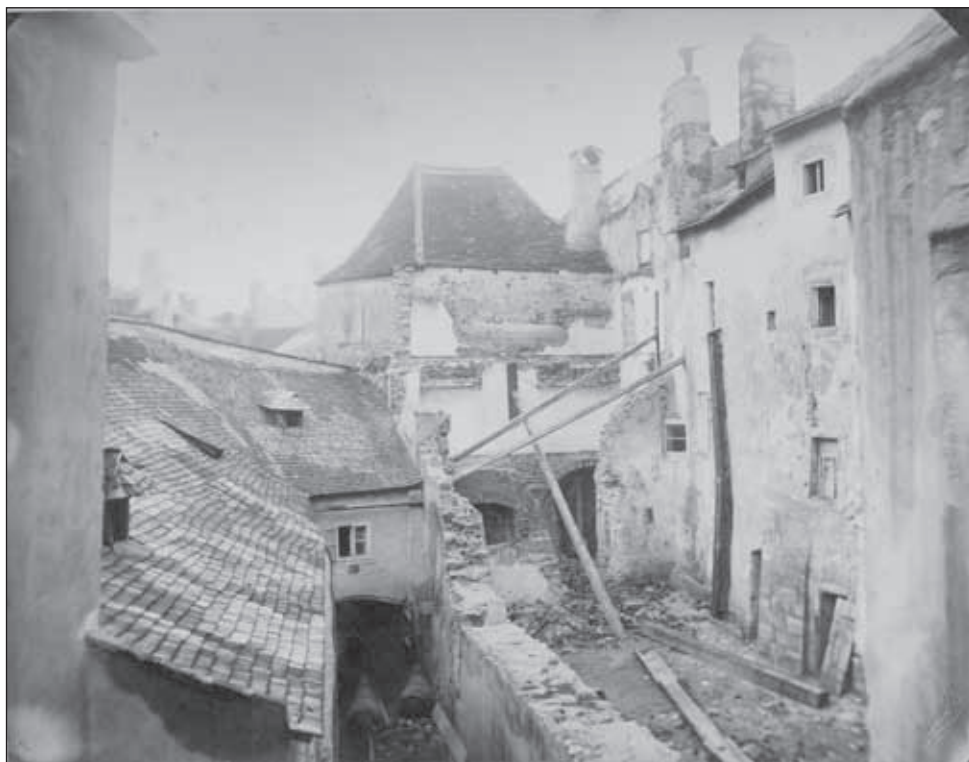
1. kép: Rupprecht Mihály: A városháza északi oldala leomlott épületrésszel, 1887.
Soproni Múzeum, fotótár 44862

egyik ablakából fotózhatta le (1. kép). A képen látható, hogy az ötszög alaprajzú bástyatoronyhoz hozzáépített későbbi épületrészek is beomlottak ekkortájt. A terasz — egykor a várfalszoros része volt — alatt húzódott egy keskeny átjáró, ahol a képen a törmelékkel megrakott lovasszekér áll. Az ellenkező irányból, az ötszög-alaprajzú bástya mellől készült Storno-féle rajzon (2. kép) feltűnik, hogy a Tűztorony falához csatlakozó kis boltíves építmény is beomlott.

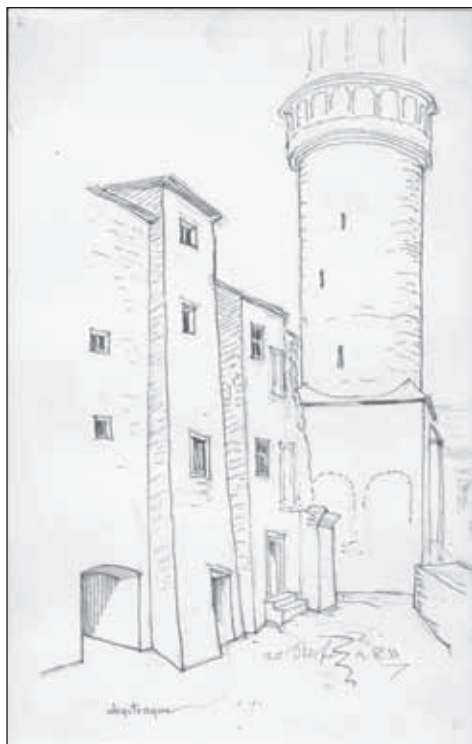
2. kép: A városháza északi oldala a Tűztorony felé S.84.153.1 (Nr. 68.)1887. 115. oldal

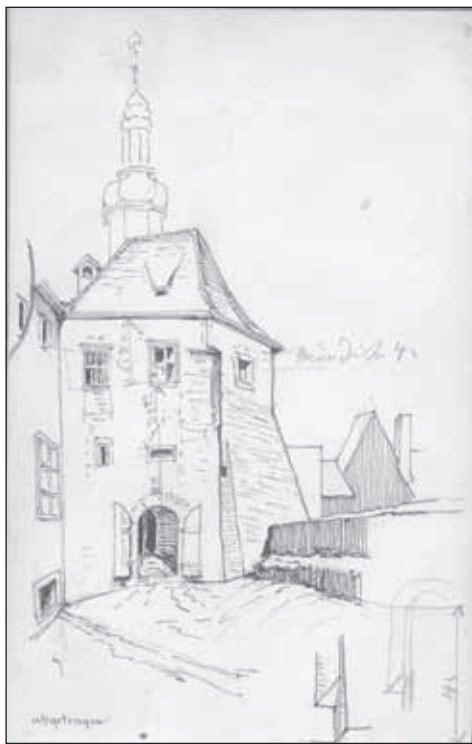
3. kép: Az ötszög alaprajzú bástyatorony S.84.153.1 (Nr. 68.)1887. 112. oldal

A várfalszoros kiszélesedve folytatódott tovább a bástyatorony másik, délkeleti oldalán, ahol e bástyatorony épület bejárata is látható (3. kép). Storno a torony kapujának kőkeretes, lemetszett profilú lábazati elemét külön is lerajzolta. Kissé eltávolodva a toronytól a következő rajzon megfigyelhető (4. kép), hogy a városfalhoz néhány szedett-vedett épület csatlakozott, beépítve ezzel a mögötte elhelyezkedő rondellát (lásd: I–II. térkép). A kataszteri térkép szerint a Tschurl-ház (egykor Háromhátér 1., a kataszteri térkép kivágatán: 112. parcellaszám) mögött lévő rondellát szintén hasonlóan beépítették.

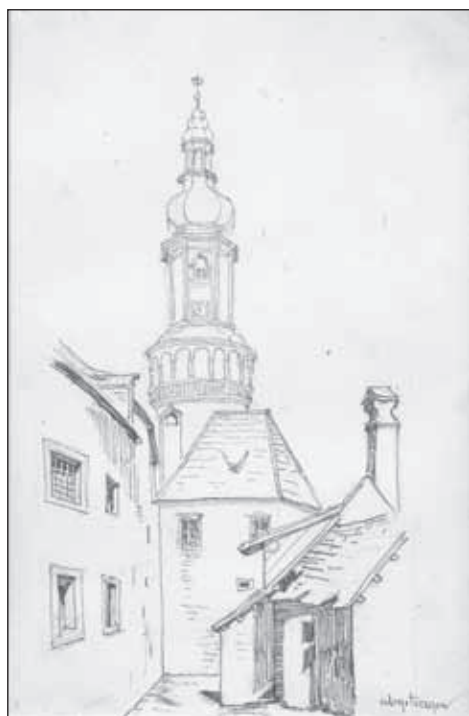
4. kép: Az ötszög alaprajzú bástyatorony távolabbról, S.84.153.1 (Nr. 68.)1887, 113. oldal

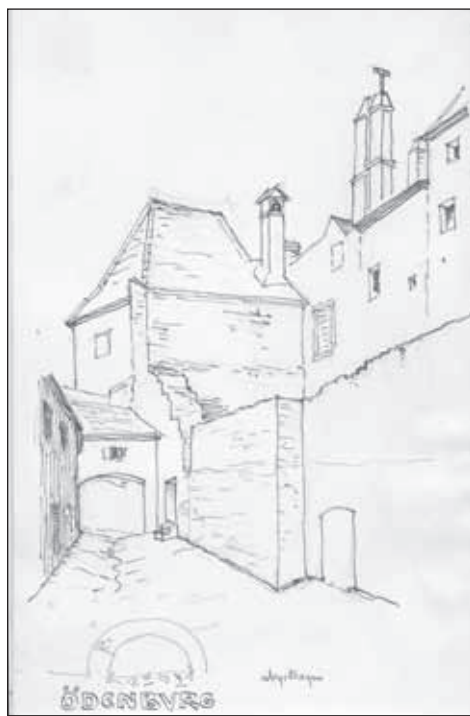
5. kép: Városfal és átjáró az ötszög alaprajzú bástyatorony mellett S.84.153.1 (Nr. 68.)1887. 117. oldal

A Tűztorony átjárójából közvetlenül keletre fordulva a várfal mentén az említett szűk átjáró szegmentíves kis alagúton keresztül vezetett tovább (1., 5., kép) egy belső

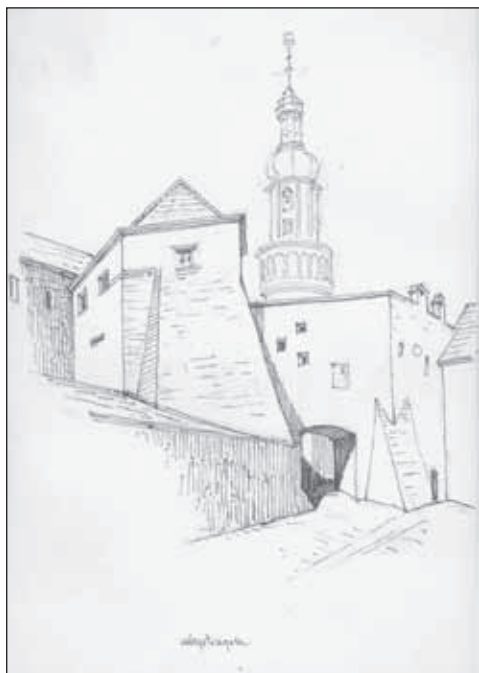
6. kép: Az ötszög alaprajzú bástyatorony és átjáró az udvar felől S.84.153.1 (Nr. 68.)1887. 114. oldal

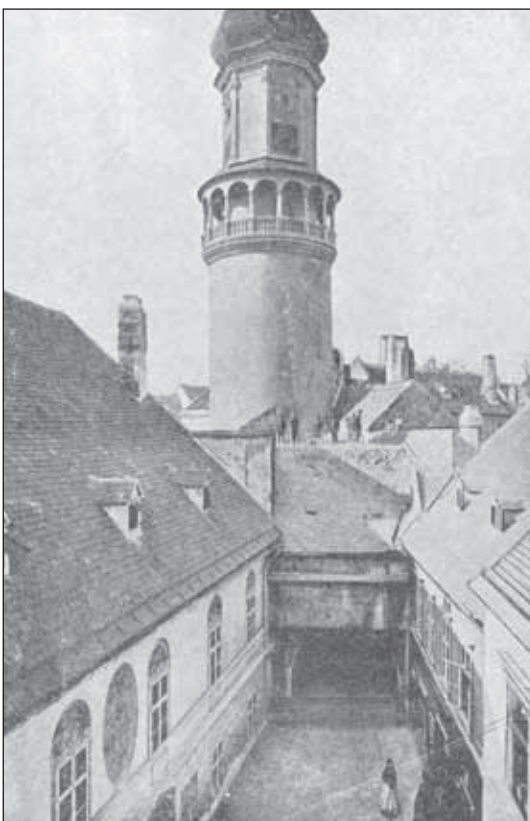
9. kép: Rupprecht Mihály: Az Előkapu átjárója (kisebbik kaputorony) a bontás idején. 1894 körül. (megjelent: Gantner 1936, i. m. 32. oldal.) (jobbra)

Az Előkapu kisebbik, külső kaputornyáról a Storno által készített alaprajz (8. kép) mellett ismert erről Rupprecht Mihály felvétele a bontás idejéből, 1894 körül (9. kép), valamint Hild Ferdinánd hosszmetsete 1841-ből (10. kép)⁸. A földszinti, boltozott kapuátjáró falán 3-3 egyszerű gótikus háromkaréjos ülőfülke volt a Tűztorony felé eső falszakaszban, ahogy azt Storno Ferenc 1880-ban fölvázolta. (11. kép). Helyüket ceruzával berajzolta a vázlatkönyvbe készített alaprajzon (8. kép).

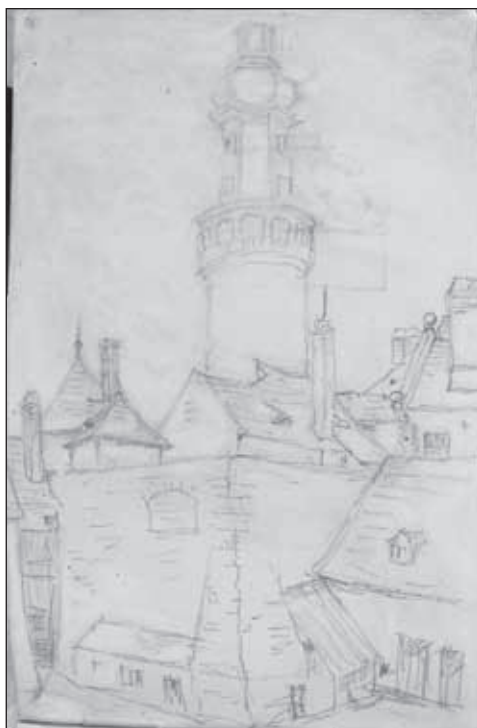
12. kép: Az ágyúbástya a Tűztoronynál a Roth-ház udvarából, id. Storno Ferenc 1888-as vázlatkönyvéből. S.84.154.1 (Nr. 69) 23. oldal

Ide kívánkozik még id. Storno Ferenc 1888-ban készített vázlatos rajza, mely azt az ágyúbástyát ábrázolja, amelynek egy falát és a földföltöltését legutoljára a toronyörhással együtt (12. kép) (egykor Előkapu 3. a Várostoronnyal együtt, a kataszteri térkép kivágatán: 236. parcellaszám) 1900-ra bontották el a heves tiltakozások ellenére (erről alább még lesz szó). A rajz a ma is álló Roth-féle ház (Előkapu 5., a kataszteri térkép kivágatán: 237. parcellaszám) udvaráról készült 1888-ban.

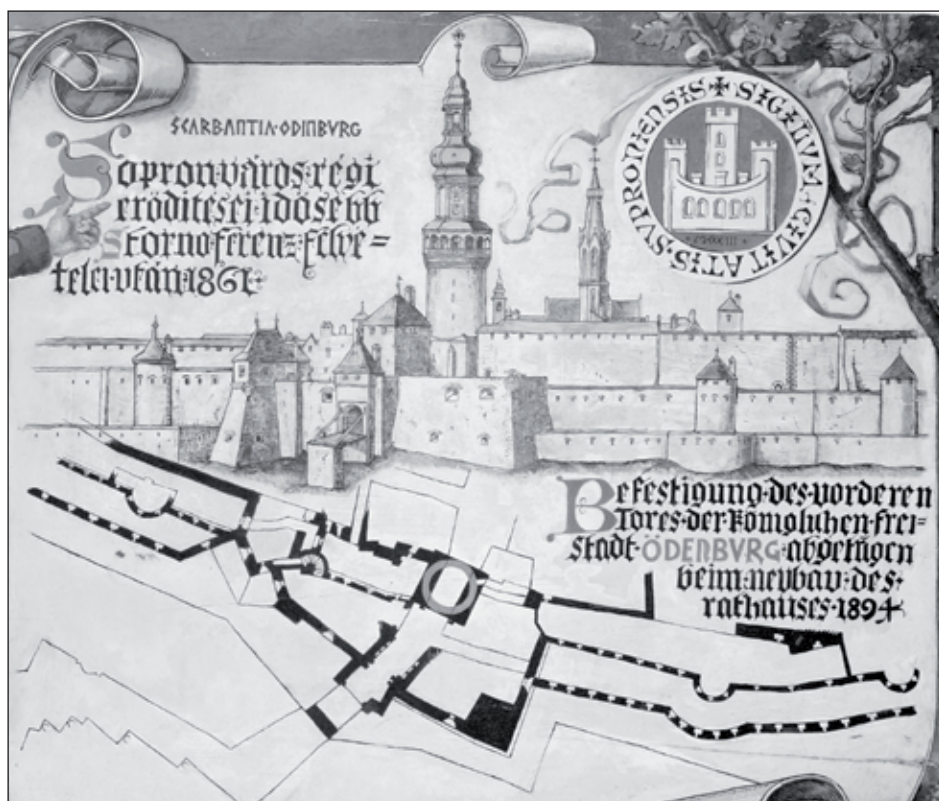
13. kép. Ifj. Storno Ferenc: Az Előkapu védműrendszerének rekonstrukciója édesapja felmérései alapján, 1923. Soproni Múzeum, Storno-gyűjtemény (Fotó: Bolodár Zoltán)

Az Előkapu védrendszerét édesapja felmérései után ifj. Storno Ferenc összefoglaló festményrekonstrukció formájában is megfestette (13. kép), s tudása az Előkapu 1968–1970-ben Nagypál Judit által tervezett helyreállításában is kifejezésre jutott.
