A Lenck-villa megépítése

A villa átalakítása kultúrpalotává, 1910–1913

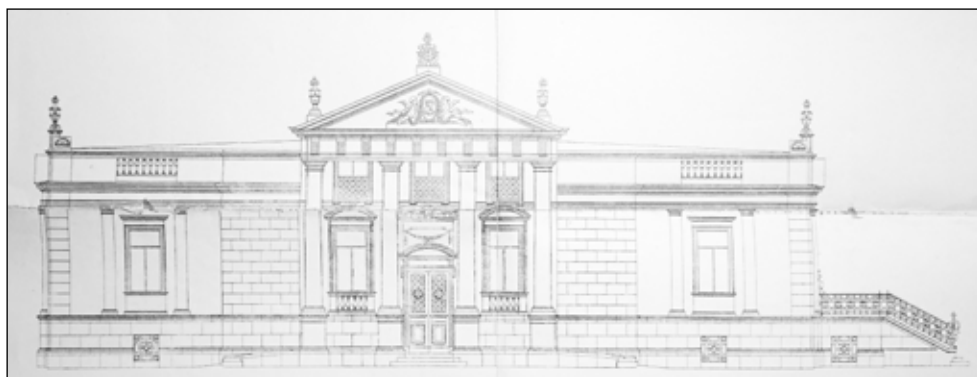
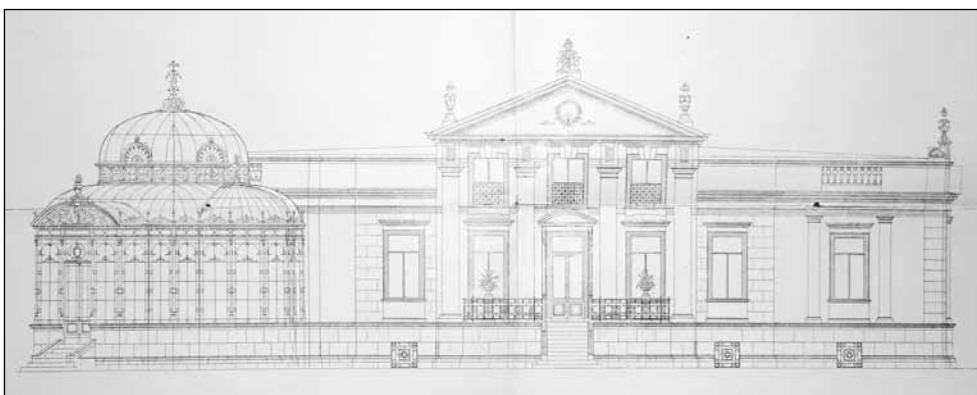
1–2. kép. A villa északi és déli homlokzat. Otto Hofer [1890] (MNL GyMSMSL)

A Deák tér és a Csatkai Endre utca által határolt területen álló földszintes villát 1890–1892 között építtette Lenck (Lenk) Emil soproni nagykereskedő Deák téri kertjében Otto Hofer (1847–1901) soproni születésű bécsi építész tervei alapján. A telek eredetileg a Rákóczi u. 37. számú és a vele szomszédos házakhoz tartozott, és ugyancsak a Lenck család birtokát képezte.¹ Lenck 1890. július 21-én kérte meg az építési engedélyt a városi tanácstól. A benyújtott építési terveket az építészeti bizottság (*Bau Commission*) július 29-én vizsgálta felül, majd a tanács augusztus 16-án adta ki az építési engedélyt. Az elkészült épület használatba vételét 1892. július 16-án engedélyezték.² (1-2. kép)

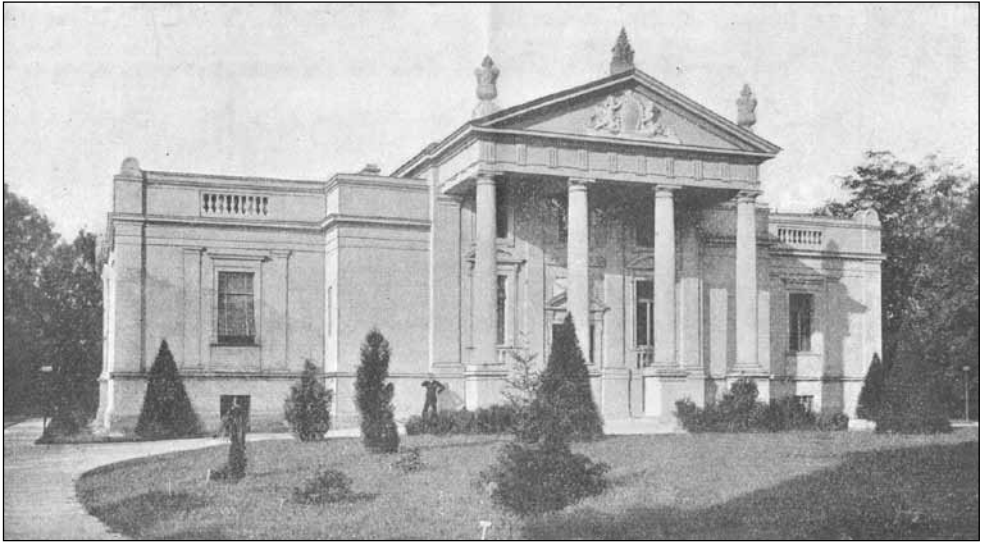
3. kép A múzeumi célra megvásárolt épület 1907-ben

Miután az építtető család üzlete 1901-ben az Építőbank csődje miatt megbukott, Lenck Samu cége felszámolásra került. A felszámolás alatt álló cégtől az épületet – a hozzá tartozó 1 hold 1520 négyszögölnyi területtel, melléképületekkel (pálmaház, meleg és hideg házak, kerti pavilon) és tartozékokkal (világítótestek, az ebédlő csillára) együtt – 1907 decemberében Sopron vármegye és Sopron sz. kir. város Régészeti Társulata vásárolta meg kultúrpalota, lényegében múzeum céljára.⁴ A múzeumot, melynek a hivatalos elnevezése 1896-tól „Sopronvármegye és Sopron szab. kir. város egyesített múzeuma” volt, ebben az időben ugyanis a Régészeti Társulat tartotta fenn. (3. kép)

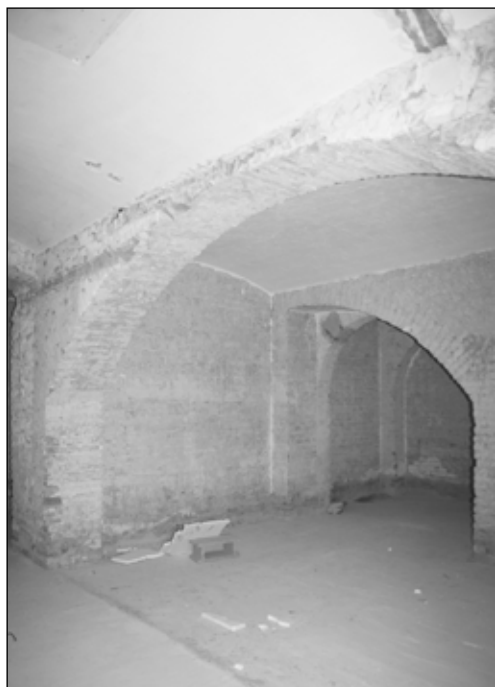
4. kép. Az egykori tüzelőraktár, majd borospince (P03) fala ideiglenesen visszabontva az 1890-es állapotra. Nemes András fotója, 2018.

- *P03 helyiség (fás- és szenespince)*. Közbenső fal lebontása, boltív képzése. 1 db 100×100 cm méretű ablak és vasrác részére nyílás törése [nem készült el], boltozat létesítése [nem készült el], ablak és rács elhelyezése. Földkiemelés létesítendő közfal számára. Közfal létesítése, abba 90×210 cm méretű ajtó elhelyezése.

A pincében a P03 helyiség folyosóra nyíló árkádívét beszűkítették, benne ajtót helyeztek el. Ugyanakkor a pince két hosszanti folyosójáról elbontották a válaszfalakat, ezáltal a pince szellősebb és átláthatóbb lett. (4. kép) Ugyancsak itt a P12 helyiség eredeti, nagyméretű nyílását ajtóvá szűkítették, majd a helyiséget kettéválasztották.

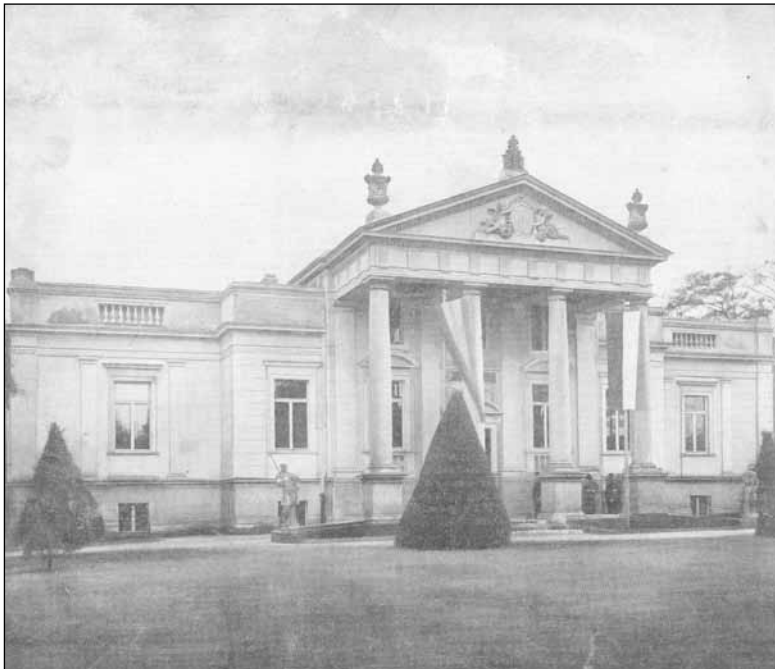
6. kép. Az újonnan nyílt múzeumépület, a kultúrpalota.¹⁵ A homlokzaton látható a két új ablak a földszinten és kettő az alagsorban. A bejárat elé Justitia és Janus szobra került, a régi városháza homlokzatáról.

Az épület átalakítását így foglalhatjuk össze: A homlokzatokat érintő nyílászáró-átalakítás az északi oldalon, a portikusz két oldalán a leghangsúlyosabb. Az eddigi üres, sík felület egy-egy új ablakot kapott, ugyanakkor az oldalsó WC-ablakokat befalzták. Ezzel a hátsó kertrész felőli homlokzat is hangsúlyosabbá vált, a deák téri homlokzattal egyenértékű lett. A funkcióváltásból eredő átalakítás építészeti is emelte az épület értékét.

A múzeumot 1913. október 5-én, 12 órakor a Múzeumok és Könyvtárak Országos Szövetségének Sopronban megtartott közgyűlése alkalmával nyitották meg. (6. kép) A földszinten négy szobát régészeti anyaggal rendeztek be, az ötödiket Sopron nagy alakjainak szentelték. Külön terme volt a már elhunyt soproni művészek festményeinek és külön terme a kortárs művészeknek is. A földszint kilencedik, egyben legnagyobb termében soproni polgári szobát rendeztek be. A tizedik helyiségben régi egyházi és polgári ruhákat állítottak ki. A lépcsőházba kerültek a soproni millenniumi bandérium, a hajdani éjjeliőrök és rendőrök emléktárgyai, a folyosókon fegyvereket és a lövész egyesület cél tábláit állították ki. Az emeleten három paraszti enteriőr kapott helyet eredeti berendezéssel (egy ágfalvi német szoba és konyha, egy kapuvári magyar és egy szarvkői horvát szoba). Az alagsorban a néprajzi gyűjtemény mellett négy teljesen felszerelt műhely (posztós, asztalos, kovács, fazekas) helyeztek el, valamint egy falusi (harkai) kocsmahelyiséget.¹⁴

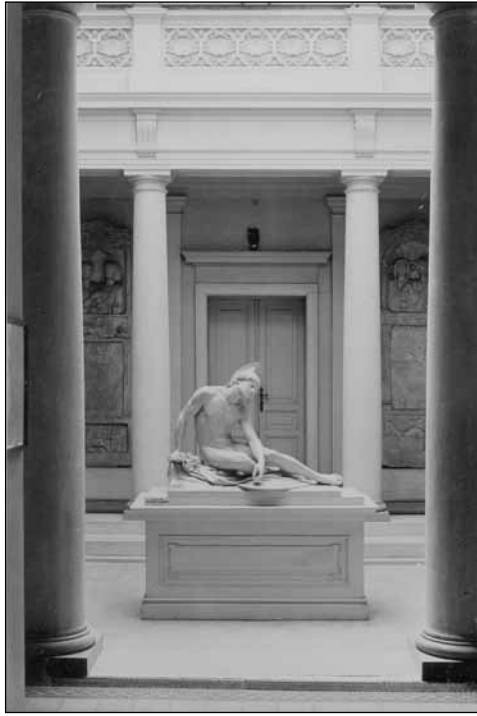
7. kép. Az átrium (F04) Tóth István 1887-ben alkotott, és A haldokló gladiátor címet viselő gipszszobrával. Diebold Károly fotója, 1940 körül (SoM, Fotótár, Diebold-album)

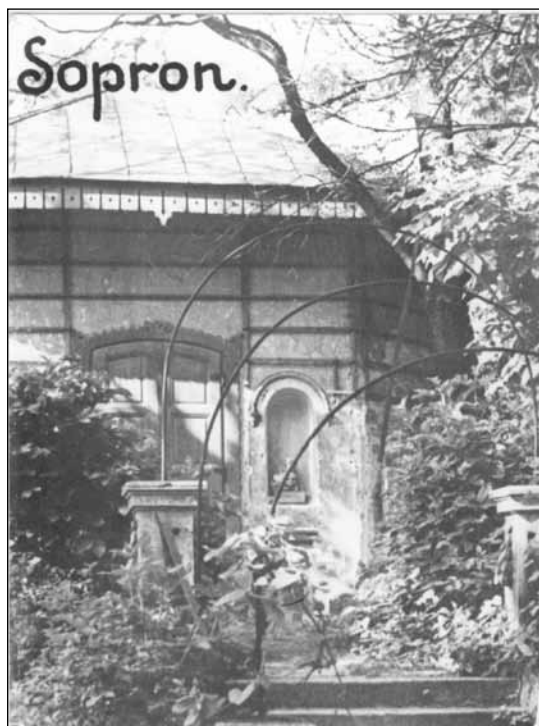
8. kép. A dombon álló kerti pavilon (filagória). Diebold Károly fotója, 1935 (SoM, Fotótár 24641).
A romokat 1949-ben bontották le.

Lauringer Ernő 1944-ben a múzeum fejlesztésére vonatkozó javaslatot terjesztett elő a polgármesternek. Az üvegpavilon lebontását kezdeményezte, mint oda nem illő építményt. A múzeumkert átfogó rendezésére, beépítésére is kidolgozta elképzelését. A leírás és a terv ismeretében azt mondhatjuk, szerencsére nem valósult meg.²³
