# A ZSOLNAI EVANGÉLIKUS TEMPLOM FALKÉPEINEK ÜRÜGYÉN...

Kiss Lóránd

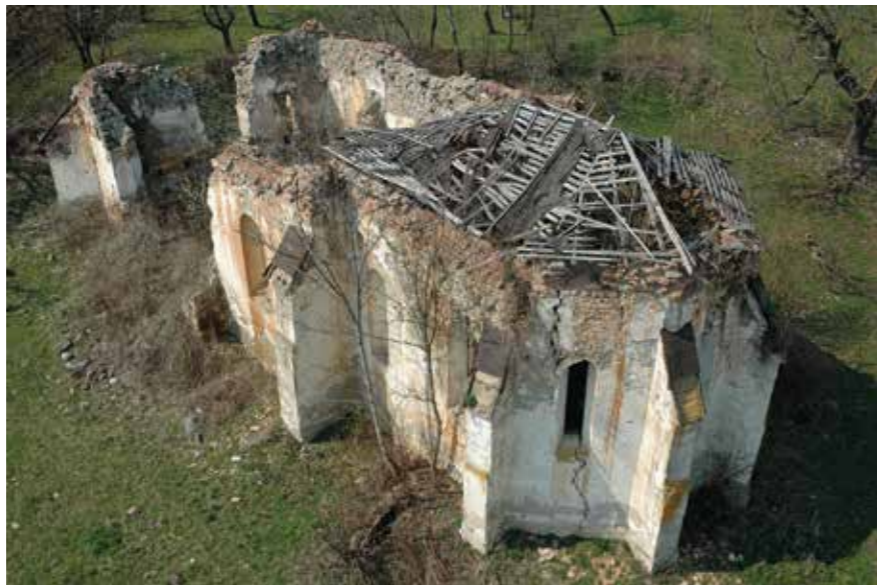
A templom délkeletről. Fotó: Papp Szilárd ▼

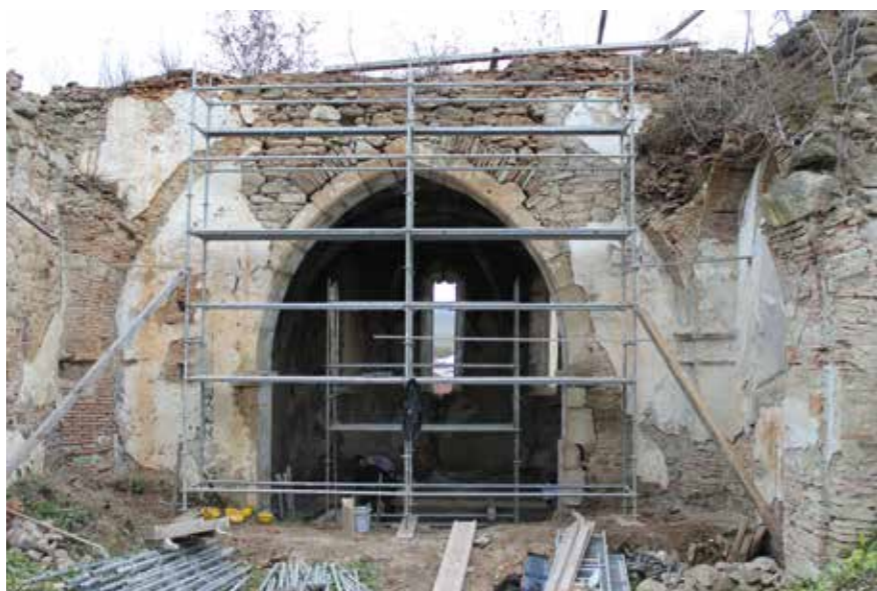
Szerkezeti megerősítés. Fotó: Papp Szilárd ▲

A kiszsolnai templombelsőben 2016 őszén a szentélyboltozatnak az építő által történt feltámasztása után a következő állapotokat találtuk: A szentély boltozatáról, néhány tenyérnyi darab kivételével, teljesen eltűnt a vakolat, a konzolok egy része és az egyik záróköve lefagyott. A szentély belső falfelületein hozzávetőleg 15–18 m<sup>2</sup>-es falfelületen maradtak fenn falképtöredékek. Néhány borda felületén megmaradt a középkori díszítőfestés. A szentély déli, külső oldalán egy nagyobb méretű figurális falfestmény felülete vált láthatóvá, mely a beazonosítható részletek alapján egy Szent Kristóf-ábrázolás lehet. A hajó északi (belső) falán egy remete

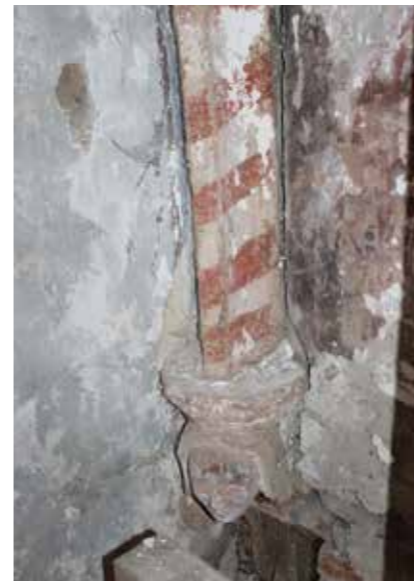
A szentély északkeleti oldala a mellékalakok töredékével. Fotó: Kiss Lóránd

Szent Antal-ábrázolás töredéke maradt fenn. A több évtizedes ázás-fagyás, és a rendkívül magas sótartalom következtében a szentély falfestményeinek vakolata a legtöbb helyen porlékonyává vált, helyenként pedig teljesen eltűnt, és a festett felület egy kéreg formájában maradt fenn. A festett felület monokróm, vöröses árnyalata, és a faragott kőanyag vöröses felületi elszíneződése minden bizonnyal egy tűzvész következménye lehet. A 2016-os év őszén a falképtöredékek sürgősségi állagmegóvását tudtuk elvégezni. Ez az elvált vakolatszél meg tisztítását, habarccsal való rögzítését, a mozgó vakolatdarabok japán papírral való ideiglenes stabilizálását jelentette. Mivel a részben romos hajófalak befedésére egyelőre nincs kilátás, a Szent Antalt ábrázoló falképtöredéket leválasztottuk, és restaurátor-műhelybe szállítottuk. Folyamatban van a falképek restaurálási tervének összeállítása, és a szakhatóságok általi engedélyeztetése. Elképzelésünk szerint a szentélyboltozat szerkezeti megerősítése után sor kerülhet a falképtöredékek teljes feltáráására, és a restauratori munkálatok folytatására. Az elvégzett munkálatokat a Magyar Állam finanszírozza (Rómer Flóris Terv), a Teleki László Alapítványon keresztül.
