KŐRESTAURÁTORI MUNKÁK

Módy Péter

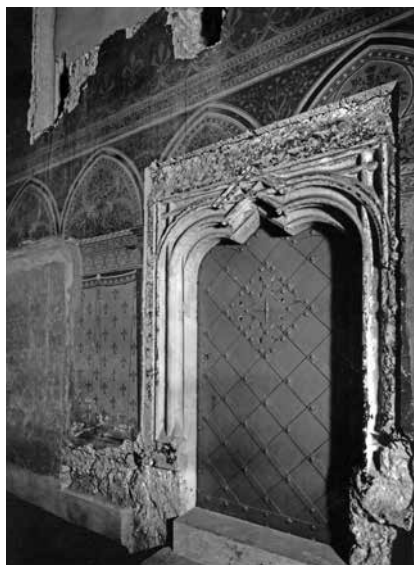
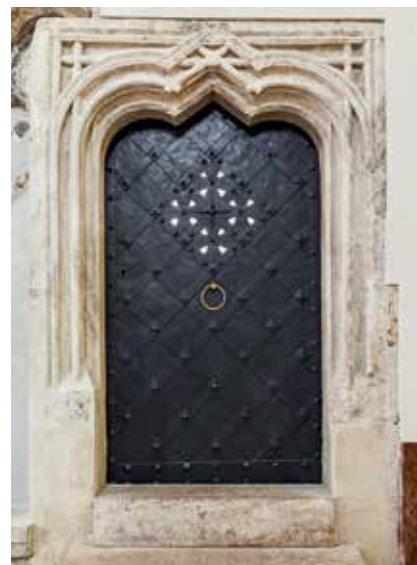
▲ Archiv felvétel, BTM
