## **A BERVA-PATAKI VÍZNYELŐ KIALAKULÁSA ÉS PUSZTULÁSA AZ EGRI BERVA-BÉRC LÁBÁNÁL**

KOZMA KATALIN<sup>1</sup> – HOLLÓ SÁNDOR<sup>2</sup>

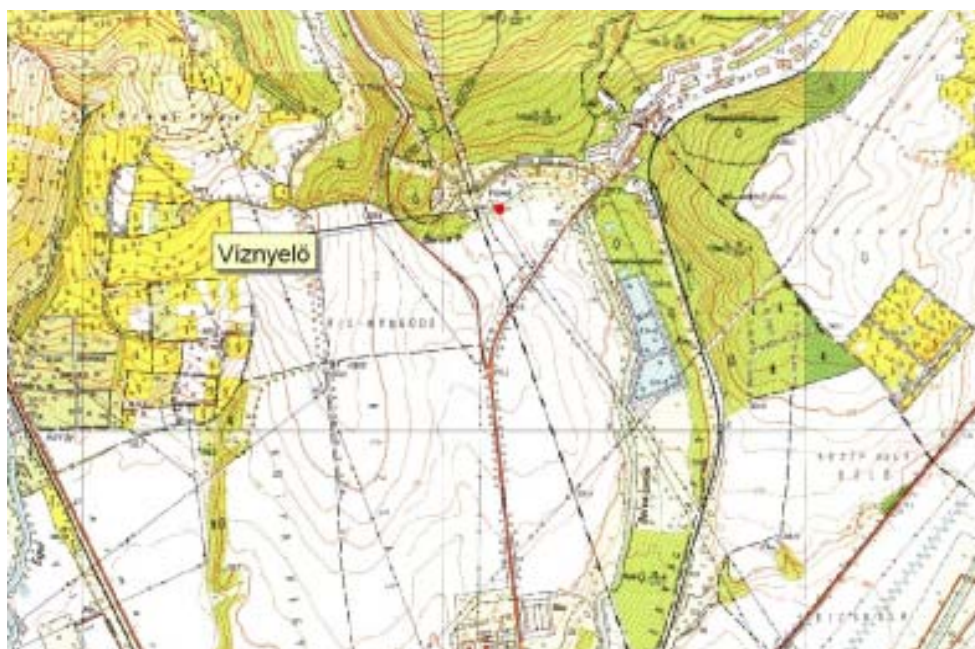
1. ábra. A tárgyalt víznyelő helyzete M1:10 000 térképen jelölve  
Fig. 1. A map showing the position of the studied sinkhole (scale: 1:10 000)

2009 márciusában a bervai lakótelepről érkezett telefonos bejelentés hívta fel a Bükki Nemzeti Park Igazgatóság munkatársainak figyelmét egy rendkívüli természeti képződményre (1. ábra), a Berva-patak mellett újonnan keletkezett víznyelőre. A lakók a Bervai Vízmű ivóvízként használt tiszta karsztvizét féltették az újonnan felnyílt víznyelől át a karsztvízbe kerülő szennyeződéstől. Aggodalmuk nem volt teljesen alaptalan, a patak vize, mely eltűnt a víznyelő mélyén, nem tekinthető szennyeződésmentesnek.

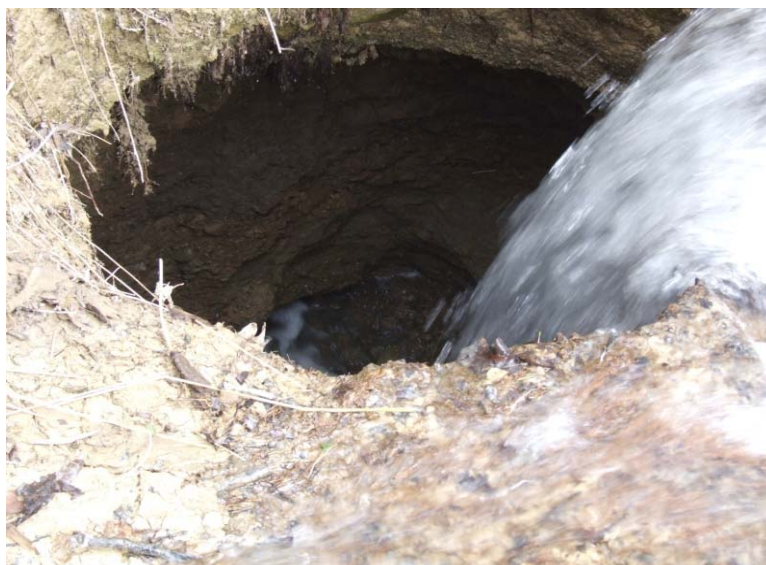
2009-ben a Bervai Vízmű karsztaknájától nem messze, közvetlenül a meder mellett kialakított beásásban keletkezett az az 1-1,5 m átmérőjű nyílás, amely a nyílásnál kettéágazó patak vizét belevezette a fedett karsztba. A felnyílás szája alatt harangszerűen kiszélesedő üreg alakult ki, melynek mélysége 2,5-3,0 m, talpi szélessége 3,0-3,5 m volt. A feltárt rétegsor legfelül mintegy 20 cm-es humuszos talajból, alatta kb. 1,3-1,8 m vastag agyagból, azt követően durva, agyagos homok és kavics üledékből állt. Az üreg alján rés jellegű vízvezető járatban tűnt el a patak tavaszi nagy vízhozamának kb. 80%-a (50-60 l/másodperc) és ömlött be a karsztba. Minden bizonnyal egy újabb agyagos, vízzáró réteg, vagy lencse alkotta az üreg alját, hiszen a bezúduló víz - jól láthatóan irányt változtatva - közel vízszintes járaton tűnt el. A patak vizének kb. 20 %-a a mederben tovább folyt. A víz áramlásának irányát az üregben látható jelek és folyamatok alapján, meglepő módon, ÉK-inek, a Berva-bérc felé tartónak lehetett feltételezni. Ez pontosan a Vízmű karsztaknája felé mutatott (1. kép).

1. kép. A feltároló víznyelő ürege  
Picture 1. Chamber of the developing sinkhole

2009 májusában a Vízmű az ivóvízbázis védelme érdekében a patak medrét kissé elterelte és a kialakult nyelő nyílása felé vezető utat elgátolta. Ezzel megszüntette a patakviz közvetlen beömlését a karsztba, azonban a képződött üreget nem temették be, ezzel fenntartották a víznyelő potenciális

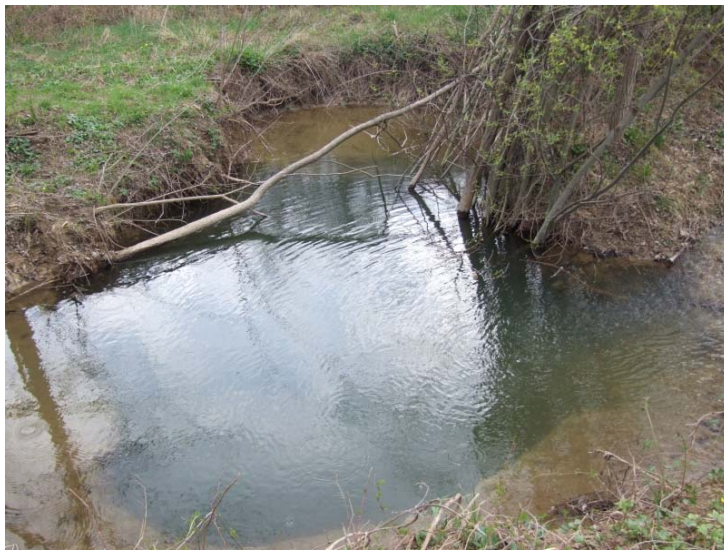
2. kép. A víznyelő állapota 2010 áprilisában  
Picture 2. The current stage of the sinkhole (April 2010)

A nyelő nem működik, de megközelítőleg a nyelő valamikori nyílása köré rajzolt kb. 1,5 m sugarú körben hatalmas nyílás tátongott, valószínűleg a nyelőnél képződött üreg tovább bővülése utáni beszakadás következményeként. A vízmű által hevenyészetten rakott gátacska a helyén maradt, a beszakadás közvetlenül a gát után következett be. A patak és az egykori lóitató medre összenyílt és a helyükön 1,5-2,0 m mély „tavacska” keletkezett, melyet a medrek eredeti fenékmélyiségében megmaradt agyagos üledékek öveznek. A patak vize látszólag elnyelés nélkül átrobog a „tavacskán”, vízhozama 50-60 l/s körüli. Valószínűleg az történt, hogy a nyelés beindulása után a kavicsos üledékben meglévő üreg tovább bővült K-i és ÉK-i irányba, majd beomlott. Az omlás során bezúdult agyagos talaj a nyelő üregbéli vízvezető járatát eltömítette, a nyelés szinte teljesen megszűnt, a gödör megtelt patakvízzel, „tavacska” keletkezett. A beszakadt földdel

együtt, néhány kisebb és egy kifejezetten magas (7-8 m) fa is belecsúszott a felszakadt üregbe. Kissé megdőlt állapotban szinte félig belemerült a „*ta-vacska*ba”. A bezúdult és a növények gyökérzete által részben összetartott agyagos talaj a gödröt legalább 1-1,5 m vastagságban feltölthette, így a fentebb említett mért mélységnél a víznyelő alatt képződött üreg eredeti mélysége kb. 1 m-rel több lehetett. A fák kidőlése a rügyek állapota alapján nem történhetett 2-3 hétnél korábban.

A vízzel elárasztott üreg teljes mérete nem ismert, előfordulhat, hogy a peremek alatt boltozatszerűen tovább nyúlik, ezért nem tartottuk elképzelhetőnek a további omlásokat sem (2. kép).

A nyelő és a hozzá kapcsolódó felszakadások miatt balesetveszélyes állapot alakult ki és megnőtt a karsztvízre telepített vízbázis sérülékenysége, hiszen jelentős nagyságú felületen elveszítette agyagos „védőburkát”. A keletkezett sérülésen keresztül szinte bármikor, bármilyen szennyeződés gyorsan eljuthat a közeli ivóvíz-szolgáltató aknához, és kontrolálatlanul juthat a szennyezett ivóvíz a hálózatba. A kialakult állapotot, véleményünk szerint mindenképpen elemezni kell. Elsődlegesen szükséges tisztázni a karsztvíz depressziójának nagyságát, amennyiben ténylegesen fennáll ez a helyzet és a karsztra települő folyóvízi üledéksor összetételét, rétegsorát. Legalább 6-8 db megfelelő mélységű, keresztoszvényekbe rendezett kutatófúrásra lenne szükség, melyekből pontos rétegsort és a depressziós tölcser formáját mére-

tét meg lehet határozni. Valószínűleg csak e kutatások alapján lehet pontosan megtervezni a szükséges intézkedéseket. A beavatkozások után is indokolt a terület időszakos ellenőrzése, a süllyedések utógondozása. A 2010 évben a vízmű részéről megtörtént a felnyílt gödör betömedékelése, de nem lehet tudni, hogy az általuk megvalósított módszer elegendő e vagy a jövőben számíthatunk a üreg újbóli felnyílására.
