ifj. Sarkady Sándor – Jankó Ferenc:

Amerikai és szovjet légitámadások
Sopron ellen: Winkler Oszkár
bombakár-felmérési jegyzéke

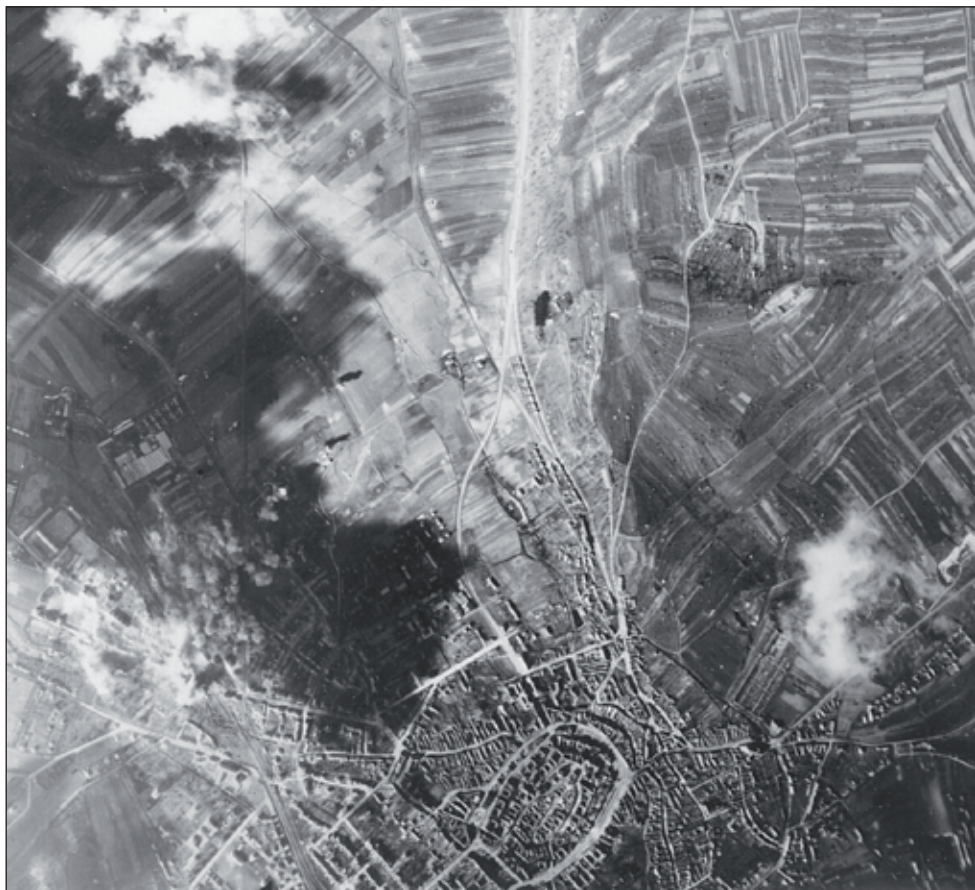
1. ábra. Légifénykép, 1945. március 4. 13.50 Támadás 22800 lábról Sopronra (AFHRA 99 BG M/Y SOPRON)

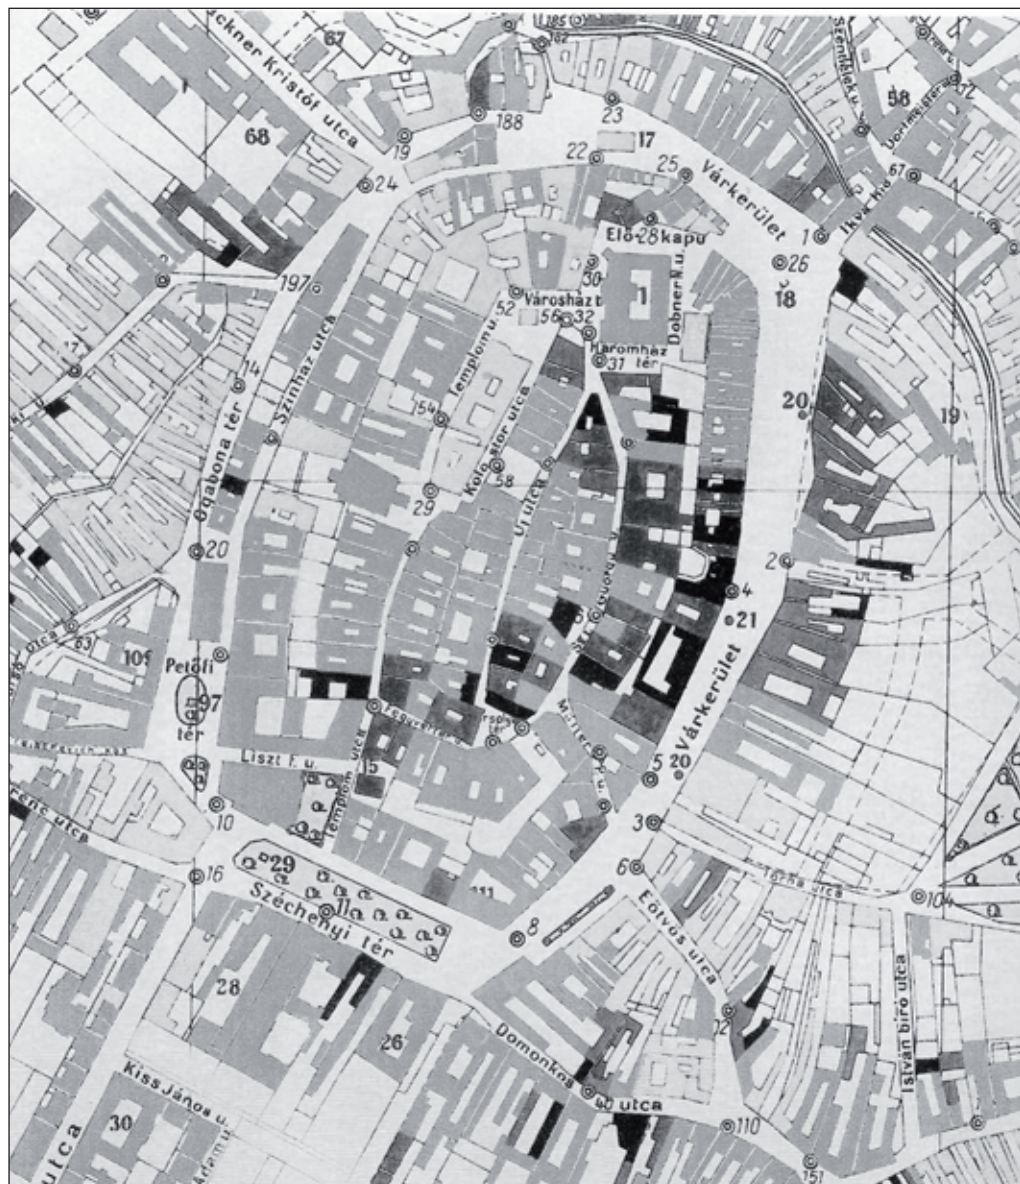
2. ábra. Bombasérültségi térkép, 1945. nyara. Soproni Földhivatal. Jelmagyarázat a világos színtől a feketéig: sérületlen és könnyen sérült, közepesen sérült, súlyosan sérült, rombadólt épület

Boronkai Pál adatai szerint a felmérés 3476 épületre terjedt ki, ebből ép és könnyen sérült volt 1366 darab (33,3 %), közepesen sérült 1285 (36,97 %), súlyosan sérült 385 (11,08 %), 440 épület (12,65 %) pedig rommá vált.
