Bencze Zoltán

## RÉGÉSZETI KUTATÁSOK A DÍSZ TÉR 17. SZ. ALATT<sup>1</sup>

### ELŐZETES JELENTÉS

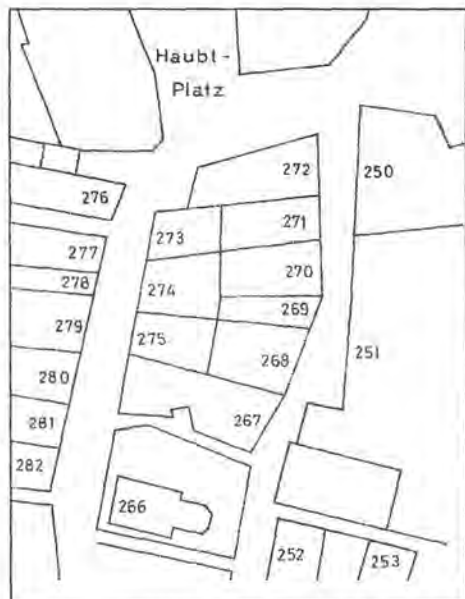
*Az 1696-os Zaiger adatainak  
térképre vetített részlete*

A mai Szent György tér területén 1696-ban 40 telket írtak össze, ebből négy került egyházi, 11 katonai kézre. Polgárok csak négy telken telepedtek le, 21 telek üres maradt, jóllehet azokat 1696-ban kimérték annak ellenére, hogy 16 telken még fennálló romos falakat sem találtak.<sup>5</sup> Az 1696-ban készült Zaiger 272-es számon említi a Hauptwacht (Főőrség) épületét, amely a mai Dísz tér déli oldalán a Főparancsnokság épületétől kissé északabbra épült fel. A Dísz tér 17. területén a Carmeliter Gasse oldalára a Z.270-es és 271-es, a nyugati Schloss Gasse oldalára pedig a Z.273-as telek esik. Ez utóbbinál a leírás megjegyzi,

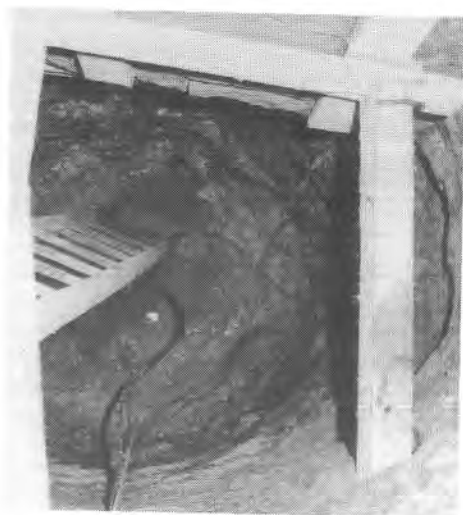
*Az „A” jelű vizes kút feltárás közben*

A mai épület délkeleti sarkában egy középkori ház pincéjének falrészlete került elő, melyhez az „A” jelű kút tartozott. Ettől északra egy megközelítőleg észak-déli irányú középkori pincét tártunk fel, melynek felső teréből lépcsőkön lehetett lejutni a mélyebben fekvő pincerészbe. A felső pincének az északi, a keleti és a déli falát ismerjük, nyugati falára ráépült a Főparancsnokság épületének fala. A falak alul tört kőből készültek, melyre téglaboltozatot építettek. A pince téglából készült dongaboltozata nem egységes. Az északi részen a kisméretű középkori téglából készült boltszakasz beszakadt, míg a déli részen található újkori téglából rakott – alatta talán középkori eredetű<sup>21</sup> – boltozat még a helyén állt. A felső pince északi falában egy mélypincébe vezető boltíves ajtó került elő. Négy lépcsőfok után egy hosszú, téglalap alakú, márgába ásott mélypincébe jutottunk. A pince északi folytatását

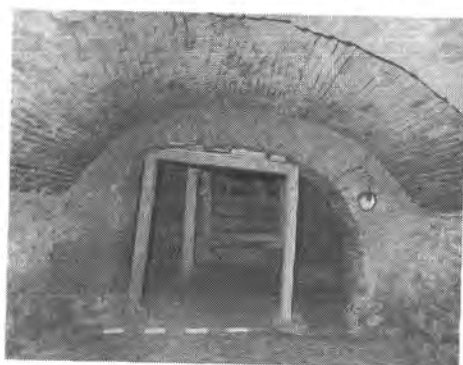
*Az épület keleti szárnyában feltárt középkori mélypince lejárata északi irányból.*

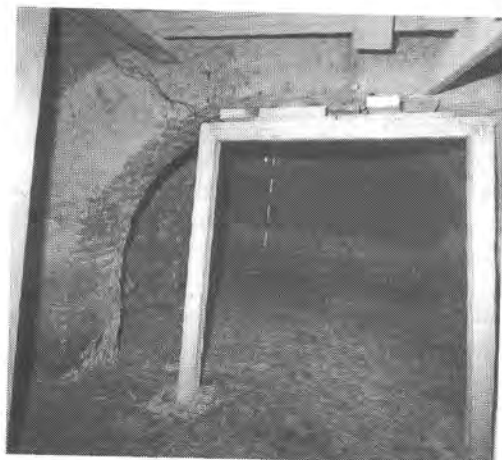
*A Főparancsnokság keleti szárnyában található középkori mélypince északi szakasza*

a mai épület alapfala elpusztította. A középkori mélypince dongaboltozatát az újkorban több helyütt átépítették. Az újkori járószint alatt megtaláltuk a sok késő középkori házikerámiát tartalmazó középkori járószintet is.

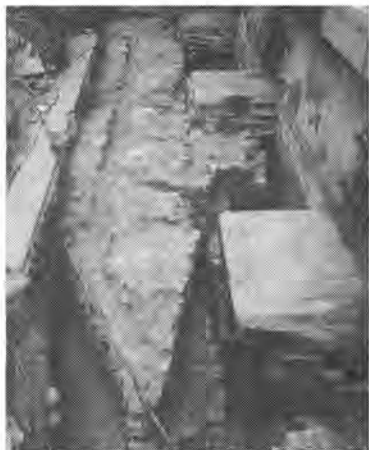
*A korábbi laktanyaépület alapfalai  
a Honvéd Főparancsnokság  
Dísz téri homlokzata előtt*

Az épület Dísz téri homlokzata előtt előkerült kelet-nyugati irányú falszakasz valószínűleg a korábban itt állt laktanyaépület északi zárófalával azonosítható.

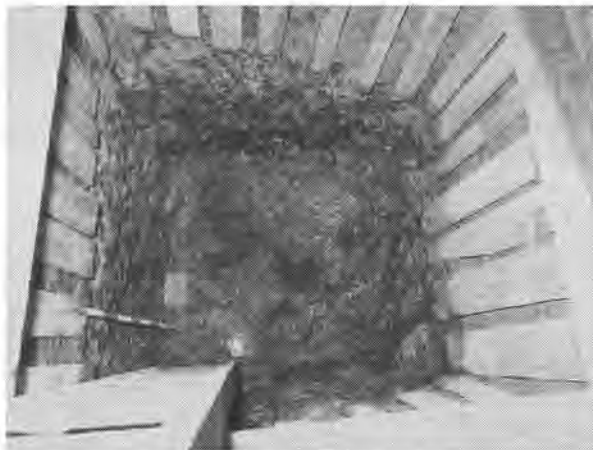
*A „C” jelű kút feltárás közben*

A régészeti leletanyag döntő többsége a kutakból és hulladékgödrökből került napvilágra. Az általában 8–10 méter mélyen a sziklába ásott kutak kör vagy négyzet alakúak voltak. A kutak közül háromban a levegőtől elzárt vizes, iszapos közeg megőrizte a szerves anyagokat, fákat, bőrt és növényi magvakat. A „C” jelű kút vizes, iszapos alsó rétegében igen sok nagyméretű famaradványt találtunk.
