Könyvállványok összeomlása

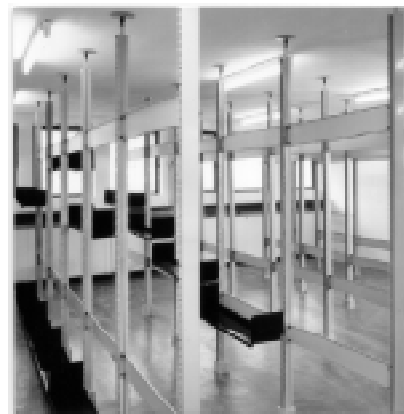
A három méter hosszú, kétoldalas állványok sorában az egyik, rajta hatvan polcon három tonna könyvvel, annyira meghajlította az alatta lévő födémét, hogy oszlopai eltávolodtak a mennyezettől, ezzel elvesztették rögzítésüket, és dőlni kezdtek.

A szomszédos, hasonló méretű és terhelésű állványcsoport is az elszabadulás határáig jutott már, így nem is állhatott ellen, amikor ütést kapott az elsőnek megindulttól. Hasonló sorsra kellett jutnia még további öt állványcsoportnak. Hozzávetőleg huszonegy tonna könyv és két tonna vasállvány terült szét a padlón.

Ami a Katalisthoz fűződő reményeimet illeti, az csak a csúfos kudarc kifejezéssel illethető. Igaz, a kizárólag szöveges közlés korlátai között nem volt módom bemutatni azt az ábrát, amely a legsötétebb rémségekkel fenyegető állványokat jellemzi. Aki ugyanezt a saját környezetének valóságában látja, kössön biztosítást! Vagy keressen sürgősen egy statikai szakértőt!
