Végh András

A SZENT GYÖRGY UTCA 4–10. SZÁMÚ TELKEK RÉGÉSZETI ÁSATÁSA

ELŐZETES JELENTÉS

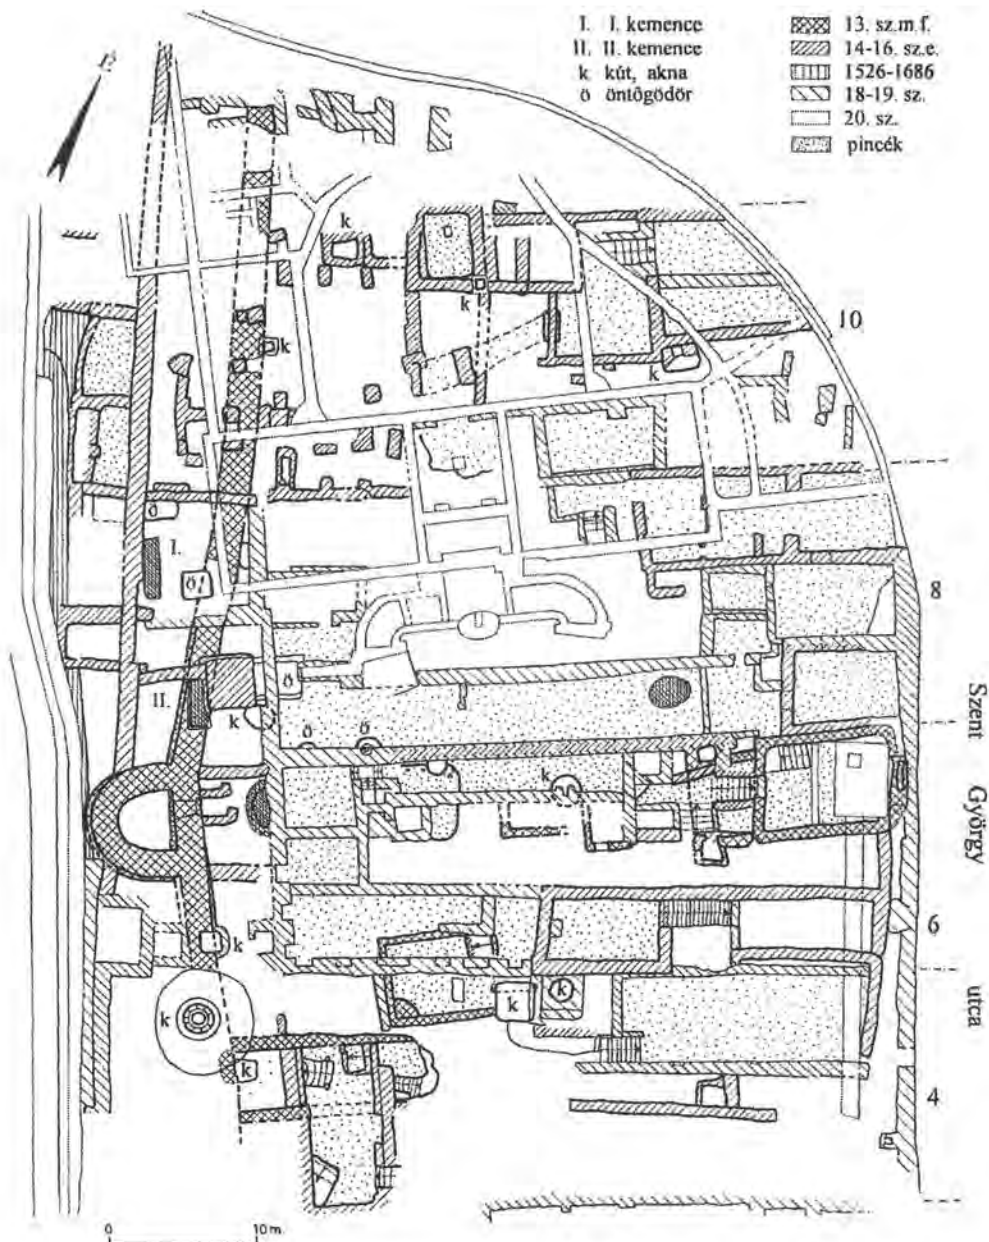
A feltárás alaprajza (Viemann Zsolt felmérése nyomán rajzolta Kuczogi Zsuzsanna)

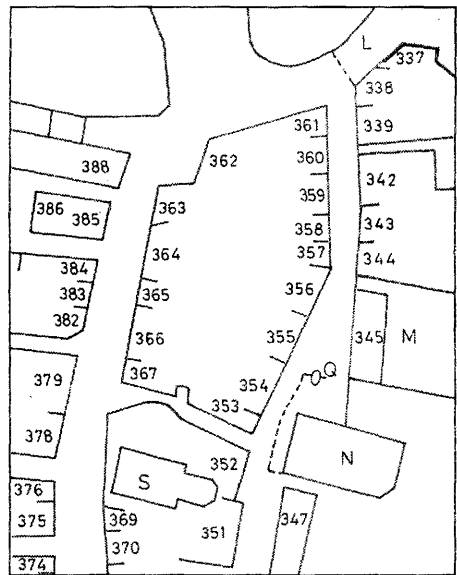
Hauy 1687-es alaprajzának részlete

Az 1686-os visszafoglalás után nem sokkal, 1687-ben készült Hauy-féle helyszínrajz alapján a későbbi Honvéd Főparancsnokság helyére, az épülettömb hosszabbik, keleti oldalára három (H. 357–359) telek rekonstruálható. A rövidebbik, nyugati oldalra valószínűleg csak egy teljesen (H. 363), kettő pedig részben (H. 362 és 364). A 357-es és 358-as teleknek egyaránt 9,17 méter, a 359-esnek pedig 14,22 méter széles volt az utcafrontja. A nyugati oldalon a 363-as telek utcafronti szélessége 12,64 méter volt.⁴
