## A BUDAI FERENCES KOLOSTOR A TÖRÖK KORBAN

*A ferences kolostor épülete a török korban* <sup>52</sup>

### The Franciscan Cloister in Buda Castle during the Turkish Period

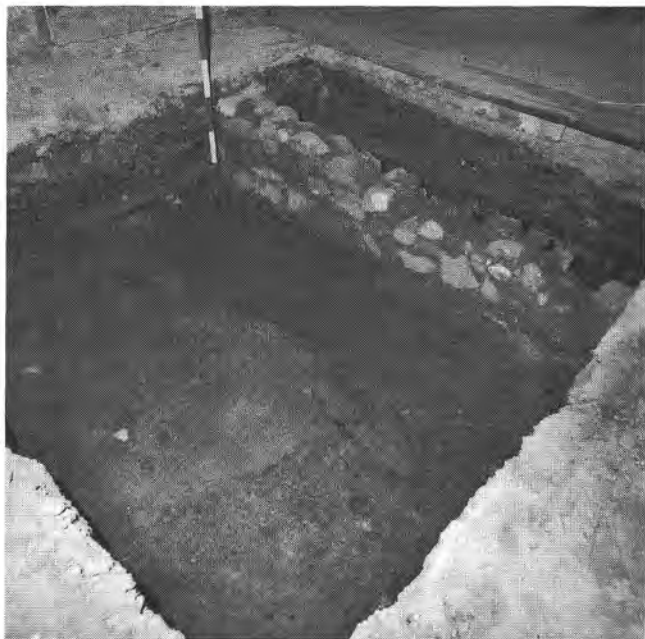
*Ásatás a Sándor-palota 47. helyiségében  
(Fotó: Bakos Margit)*

A 47. és 48. helyiségekben az agyagpadló alatti fekete rétegben XIII–XIV. századi kerámiára bukkantunk. Középkori járósíntet sehol nem lehetett megfigyelni, a törökök a középkori padló elbontása után alakították át saját szükségletük szerint a középkori épületet. A pince betöltéséből előkerült néhány kis méretű, négyzet alakú, mázas padlótéglatöredék. Feltételezhető, hogy a kolostor nyugati szárnyának ezen részét egykor ilyen padlótéglák boríthatták, majd ezt a török kor folyamán felbontották, nem elképzelhetetlen, hogy (talán a Pasa-dzsámiban) másodlagosan felhasználták.

Egy helyen volt az agyagpadló alatt korábbi, zárt török gödör. A 47. helyiség délnyugati sarkában lévő, márgába vágott gödörből szürke korsók, talpas tálak, kiöntőcsöves korsók, zöld mázas kerek kályhaszemek töredékei, fazék,<sup>65</sup> bronz könyvkapocs, nagyobb mennyiségű állatcsont (főként kis kérődzők csontjai), egy késői damaszkuszi stílusú fajanszfedő töredéke,<sup>66</sup> valamint Miksa császár (1564–1576) 1572-es ezüstdénárja<sup>67</sup> került elő. A leletanyag alapján az agyagpadlós építmény keletkezése a XVI. század végére tehető.

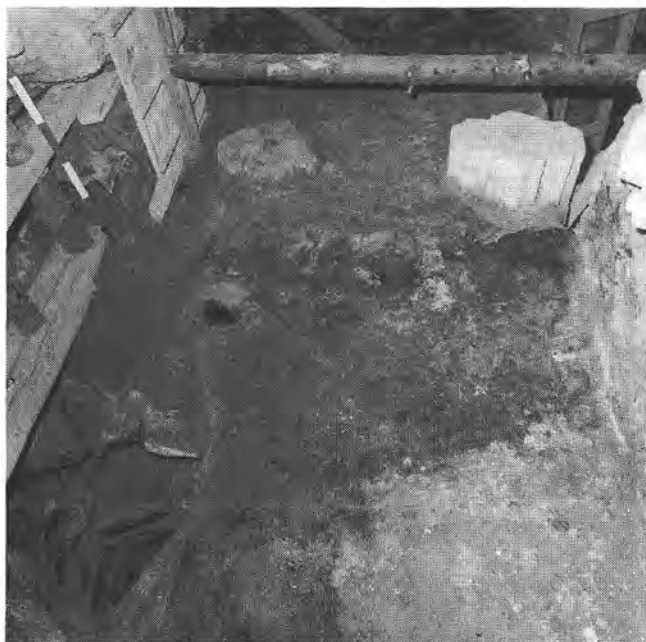
*Ásatás a Sándor-palota 46. helyiségében  
(Fotó: Bakos Margit)*

Az elbontott agyagpadló alatt a 46. helyiségben egy középkori pincét találtunk,<sup>64</sup> amelyből észak felé egy boltozott alagút is nyílt. A pincét épület- és kályhatörmelékekkel töltötték fel. A zömében középkori kályhaszem- és kerámia-töredékeken kívül a feltöltés zöld mázas kerek kályhaszemeket, sgraffito díszítésű talpas tál és kínai porceláncsésze töredékét is tartalmazta, ezért a pince betöltése a XVI. század második felénél-végénél korábbra nem tehető.
