Kovács József FATEMPLOMOK KÁRPÁTALJÁN

SZAKRÁLIS NÉPI FAÉPÍTÉSZEZET

KÁRPÁTALJA

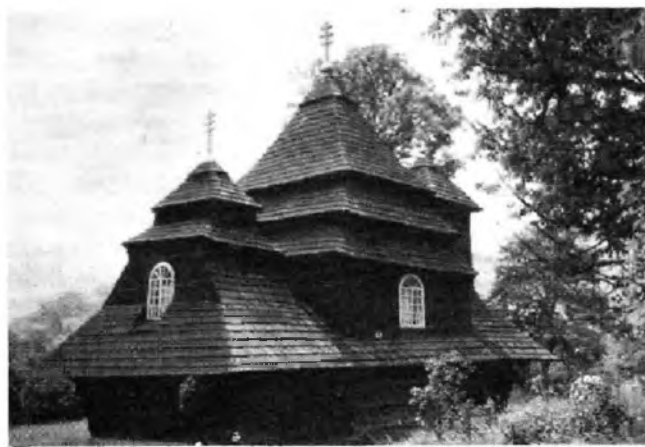
A XVIII századi uzsoki fatemplom a szentély felől (1979)

A három csücsös sátortető felületét és a magasabb oldalakat egyszerű, egyenesvégű, vékony zsindelemezek borítják. A legalsó eresz körbefogja az egész komplexumot. Az eresztől felfelé azonos lejtésű tetősík indul. Efelett a harangtoronyon egy, a szentélyen kettős, és a hajón hármasseresz van. Ezzel a belső szerkezetet követve, az épületrészek kívülről megfelelő horizontális hangsúlyt kapnak. Mindhárom csücsknél kis, sapkaszerű befejezés van, és egymáshoz hasonló, viszonylag nagy fém hármaskereszt a tetőcsúcsok gömbjein.

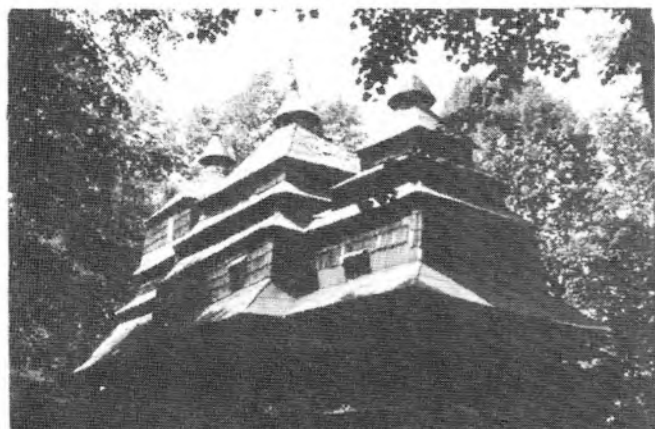
A XVIII. századi szuhapataki fatemplom északkeletről (1983)

Az előtér és a hajó közötti falban ajtó nélküli nagyobb nyílás van, lapos ívű lezárással. A szentély három oldalán, az alsó széles eresztől egy-egy igen kicsiny ablak található. Ezek fölött, az alsó két eresztől között ugyancsak három, hasonlóan szimmetrikus elrendezésű, valamivel nagyobb ablak helyezkedik el. A hajó két oldalán, megközelítőleg az előbbivel azonos magasságban két-két, az előbbiekénél nagyobb nyílású ablak van. E két felső ablakot a falsíkból kisse kiálló, faragott oldaldeszka és kis zsindeletető védi.

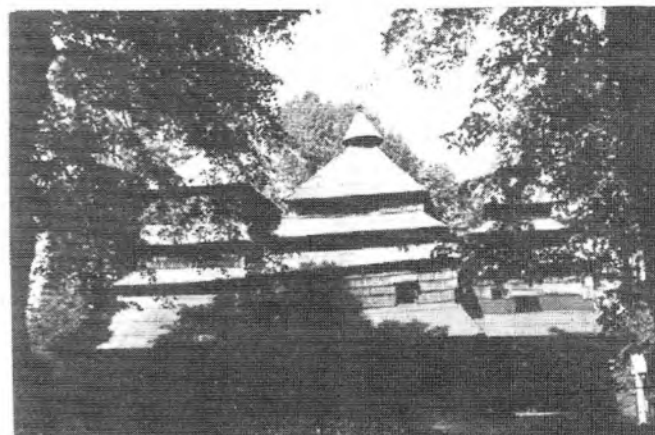
A templom déli homlokzata (1983)

Az ereszek közötti felmenő falak kívülről hegyezett végű zsindelellyel, míg a tetőfelületek derékszögben levágtatott végű zsindelellyel voltak fedve. Az alsó, széles kiállású eresznél párkányt nem képeztek; ez úgynevezett *csüngőeresz*. A magasabb tetősávok csak kis ereszkiállásúak. A tetők forduló éleinél a zsindelellyel átmenetei lágyak.

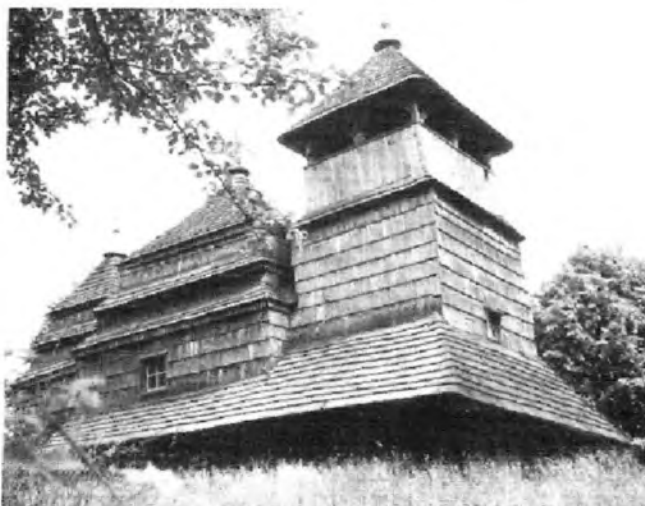
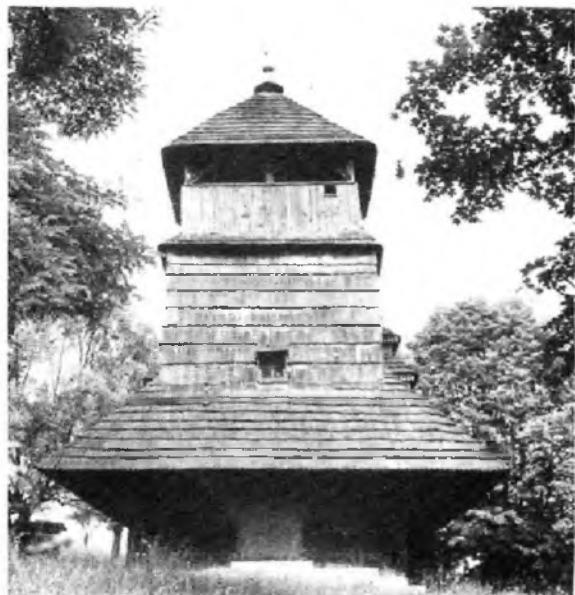
A XVIII. századi csontosi templom északnyugatról és nyugatról (1979)

A harangtorony felfelé erősen szűkül. Kisebb mértékben, de befelé dőlnek az épület falai is. A falak zsindelezett sarkai élesek, a tetőélek és egyéb hajlatok finomabban íveltek. A tetőcsúcsok kiálló, gallérszerű befejezést kaptak. Ezeken kis fémgömbök, és különlegesen díszes, nagyméretű kovácsoltvas hármaskeresztek emelkednek.

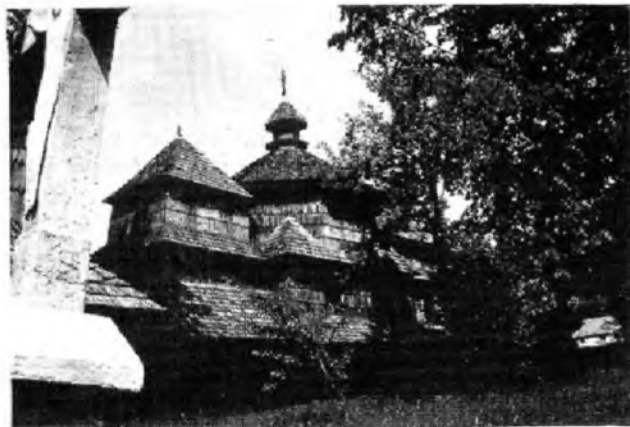
A XVIII. századi erdőludasi templom délnyugat felől (1983)

A templom körül a terep közel vízszintes. A durván nagyolt megmunkálású, rétegesen falazott terméskő alap alig emelkedik a terep fölé. A felmenő falak igen nagy méretű szálfából faragott boronapallókból állnak. A fal kialakításánál ezeket élükre állították. Egy-egy palló a teljes hosszában végig azonos keresztmetszetű. A boronaelemek az épület sarkainál különböző mértékben túlnyúlnak. A sarokon alkalmazott különleges ácskötésekkel a falazat állékonyságát is fokozzák, és a tetősáv csüngő ereszeinek talp-

szelemenét alátámasszák. A lépcsőzetesen egymás fölött kinyúló ún. golyvás gerendavégek erre a templomcsoportra is jellemző, sajátos esztétikai és etnikai díszítések.

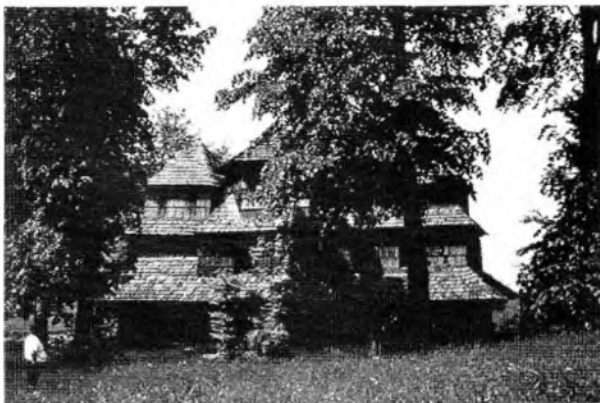
A templom déli oldala (1983)

A tetőkön a zsindelyek rövidebbek, és derékszögben levágott, egyenes végződésűek. Az ereszevonalaknál azonban hegyesek; napfényben szép árnyékot adnak.

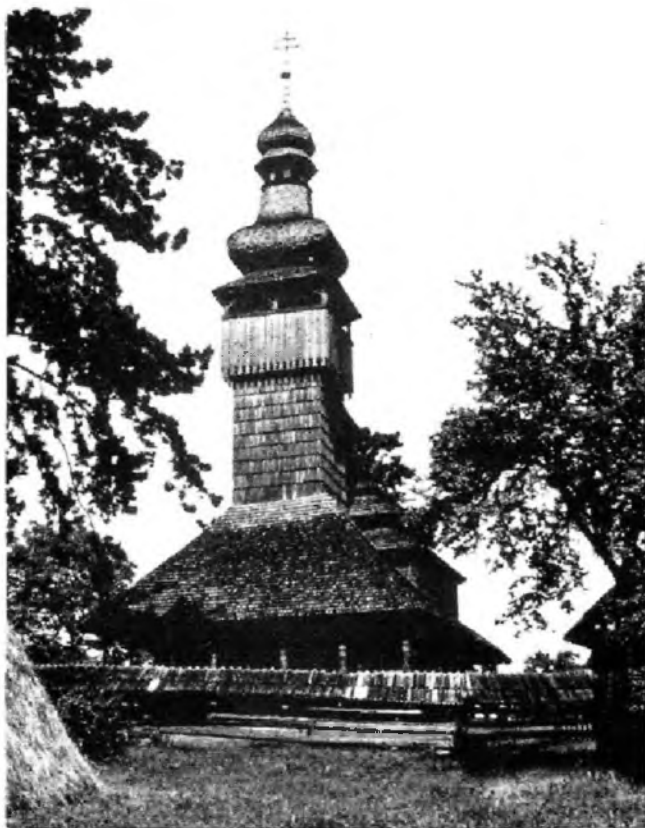
A bejárat előtt hatoszlopos tornác áll, amely befordul és a templom mindkét oldalán folytatódik a hajó keleti végéig, hét-hét oszloppal. A kis keresztmetszetű faoszlopok faragott díszítést kaptak. Kézmagasságban a korlát körbefut. Felül az ereszt tartó talpszелеment ferde könyöktámaszok gyámolítják. Az épület falai faragott, négyszög keresztmetszetű boronafalak. A sarkokon a gerendavégek különleges ácskötéssel kapcsolódnak egymáshoz. Az előtér feletti torony fagerendás vázszerkezetű, a toronytörzs felfelé nem sudarasodik.

A XVIII. századi szélestői fatemplom főhomlokzata (Ungvár, 1983)

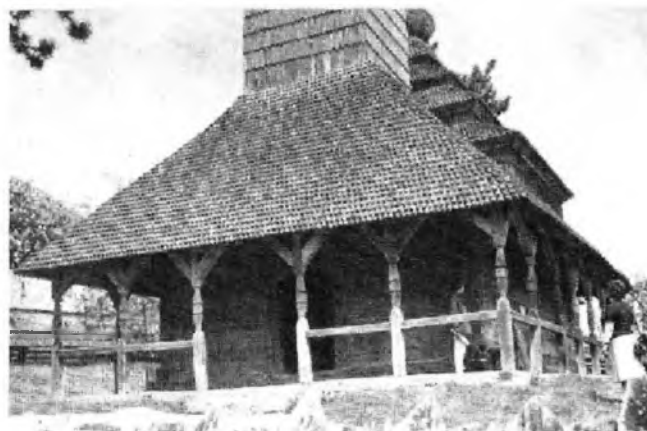
Az előtérrel körbevevő tornác (1988)

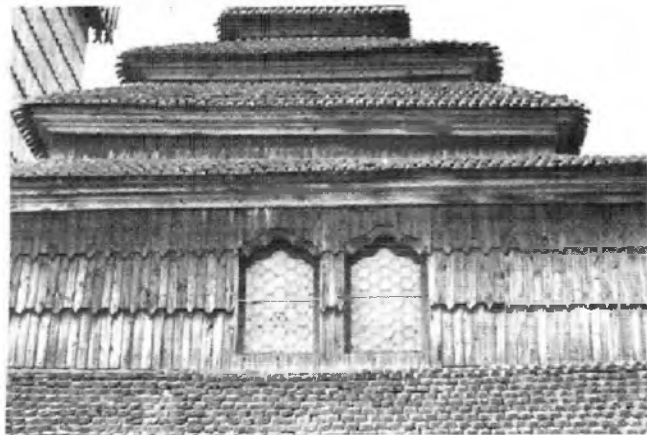
A hajó oldalának részlete (1988)

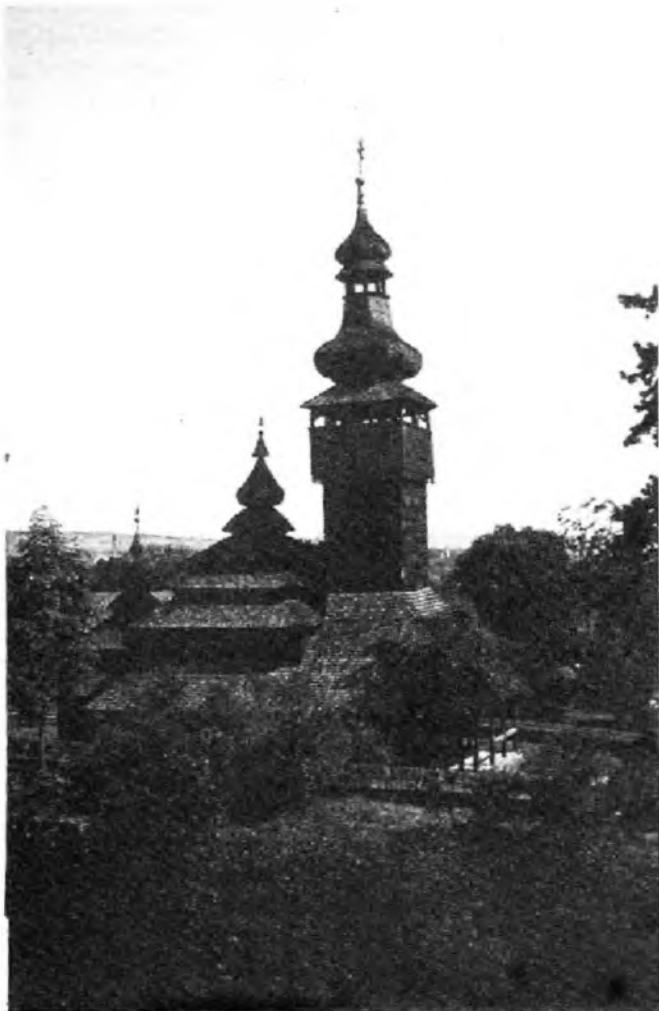
A tetőfelületek szinte vibrálóak az itt alkalmazott sajátos zsindelefedés következtében, mivel a templomon az ősi orosz templomfedéshez hasonló, vastag fa zsindelelemek találhatóak. Ezeket alkalmazták mind a sík, mind az íves tetőfelületeken, s a kupolákon egyaránt.

A templom az ungvári várfalról nézve (1988)
